**Neubau Gemeindezentrum  
Ev. Gemeinschaftsverband AB  
Heidelberger Straße 91, Hockenheim  
Flurstücke 3373/103, 3373/5, 3373/106**

## **Artenschutzrechtliche Vorprüfung**

31.03.2025

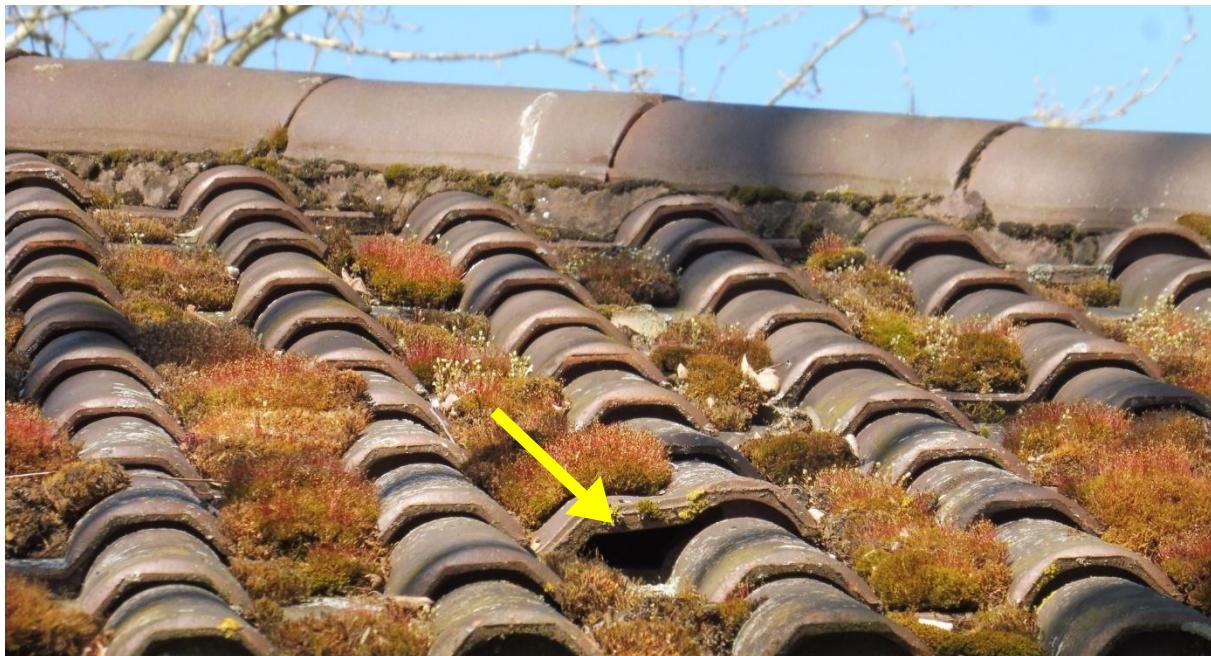
Die ehem. Kinderkrippe hat ein niedriges mit Ziegeln eingedecktes Zeltdach, das unzugänglich ist. Im Ziegeldach befinden sich Lüftungsziegel bzw. kleine Öffnungen und Spalten, durch die Fledermäuse in den Dachinnenraum gelangen können (s. Foto). Nicht auszuschließen ist daher die sporadische Nutzung als Tagesquartier von Einzelindividuen innerhalb der Aktivitätsaison.

Potenzieller Fledermauszugang Zeltdach Kinderkrippe

Um den Verbotstatbestand der Tötung gem. § 44 Abs. 1 Nr. 1 BNatSchG zu vermeiden, ist das Abbruchunternehmen darauf hinzuweisen, dass das Zeltdach als potenzieller Quartierbereich beim Gebäudeabbruch vorsichtig händisch zurückzubauen ist. Sollten Fledermäuse aufgefunden werden, sind diese zu bergen, in einen geschlossenen Schuhkarton o. ä. mit einigen kleinen Luftlöchern umzusetzen sowie umgehend der Ersteller des Gutachtens, die Naturschutzbehörde oder das Notfalltelefon der Arbeitsgemeinschaft Fledermausschutz (0179-4972995) zu benachrichtigen.

Ein Abbruch des Gebäudes während der Wintermonate (November bis März) reduziert die potenzielle Anwesenheit von Fledermäusen erheblich, da ein Winterquartier auszuschließen ist.

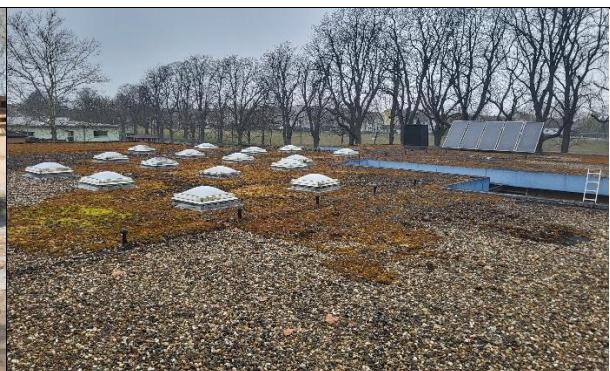
Auch das Kies-Flachdach des ehem. Kindergartens wurde überprüft. Es ist kein geeigneter Nistplatz für z. B. die Haubenlerche.

Kies-Flachdach ehem. Kindergarten

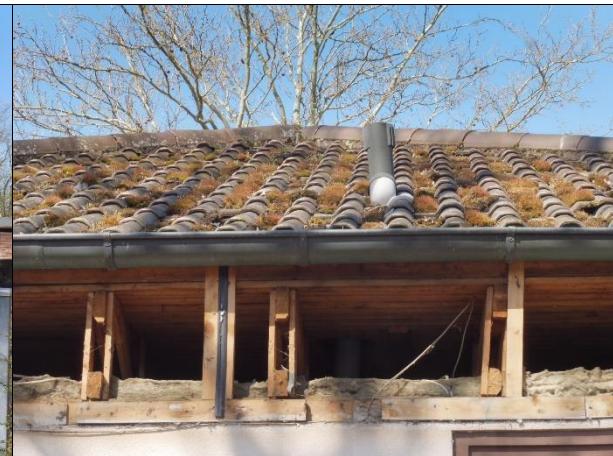
Zeltdach ehem. Kinderkrippe

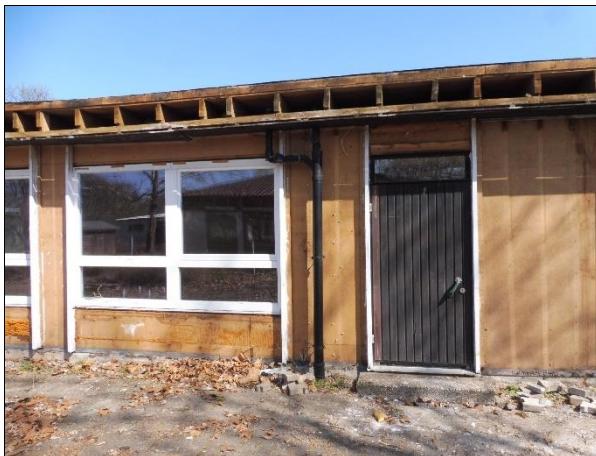
Unter der bereits entfernten Fassadenverkleidung und der seitlich offenliegenden Holzunterkonstruktion des Flachdachs wurden keine Fledermäuse bzw. Spuren entdeckt. Der ehem. Kindergarten hat keinen Dachboden oder geeignete Kellerräume.

Entfernte Fassadenverkleidung
