***Große Kreisstadt Hockenheim***  
*Rhein-Neckar-Kreis*

# **Bebauungsplan**

## **"Obere Hauptstraße Süd - Teil 1, 1. Teilbebauungsplan"**

### **Fachbeitrag Artenschutz**

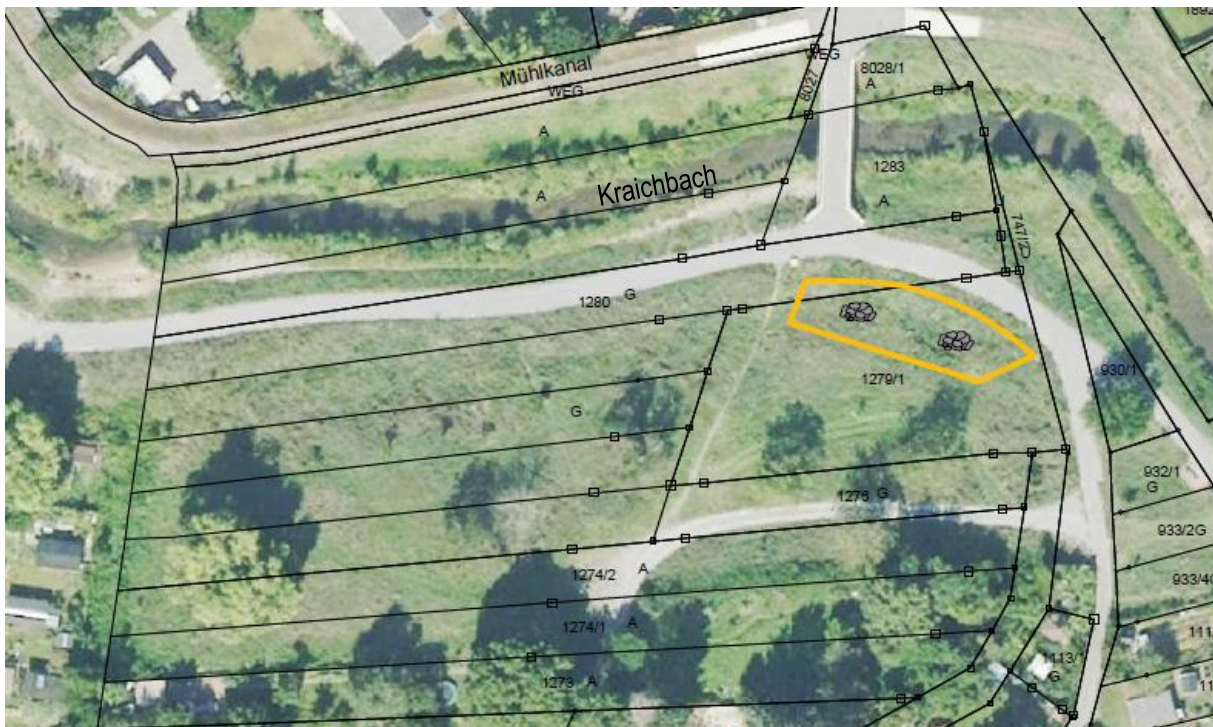
Die Umsetzung erfolgt in eine ruderale Wiesenböschung auf Teilflächen der städtischen Flurstücke 1280 und 1279/1 (siehe Abb. 3). Die Fläche liegt etwa 160 m südwestlich des Plangebietes auf einer landseitigen Böschung am Kraichbach, in einem engen räumlichen Bezug und im Aktionsradius der Art.

Die südexponierte Böschungsfläche ist gut als Lebensraum für die Mauereidechse geeignet. Als Aufwertungsmaßnahmen werden zwei flächige, flache Steinschüttungen angelegt (Grundfläche ca. 10-20 m<sup>2</sup>). Die gebrochenen Steine sollten eine Kantenlänge von 20-30 cm aufweisen (Spalten- und Hohlraumsystem). Als Winterquartier ist in jeder Schüttung eine 1 x 2 m große und 0,5 m tiefe Grube anzulegen.

Abb. 3 Ersatzhabitat Mauereidechse  
Zwei flächige, flache Steinschüttungen in einer ca. 300 m<sup>2</sup> großen Habitatfläche

Die vorhandene Vegetation bietet eine ausreichende Nahrungsgrundlage. Auf der Böschung sind bereits eine grasreiche Ruderalvegetation und etwas Brombeergestrüpp vorhanden. Der Untergrund der relativ mager und teilweise geschottert. Dieser Zustand ist auf einer Fläche von ca. 300 m<sup>2</sup> durch entsprechende Pflege zu erhalten. Die Steinschüttungen sind von überwuchernden Pflanzenarten wie z. B. Brombeere, Großer Brennnessel oder Zaunwinde

freizuhalten und werden einmal im Jahr händisch von Vegetation befreit. Die Mahd der Grünfläche erfolgt 2x jährlich, einmal im April und einmal im September mit dem Freischneider oder einem Balkenmäher ca. 10 cm über Bodenniveau, um keine Mauereidechsen zu verletzen.

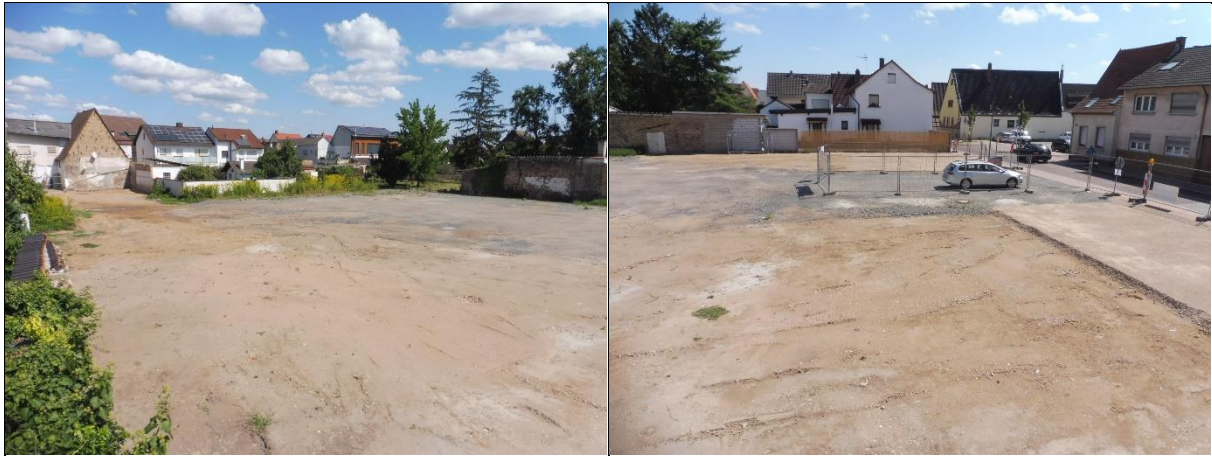
Bereits abgeräumter südöstlicher Teil des Plangebiets

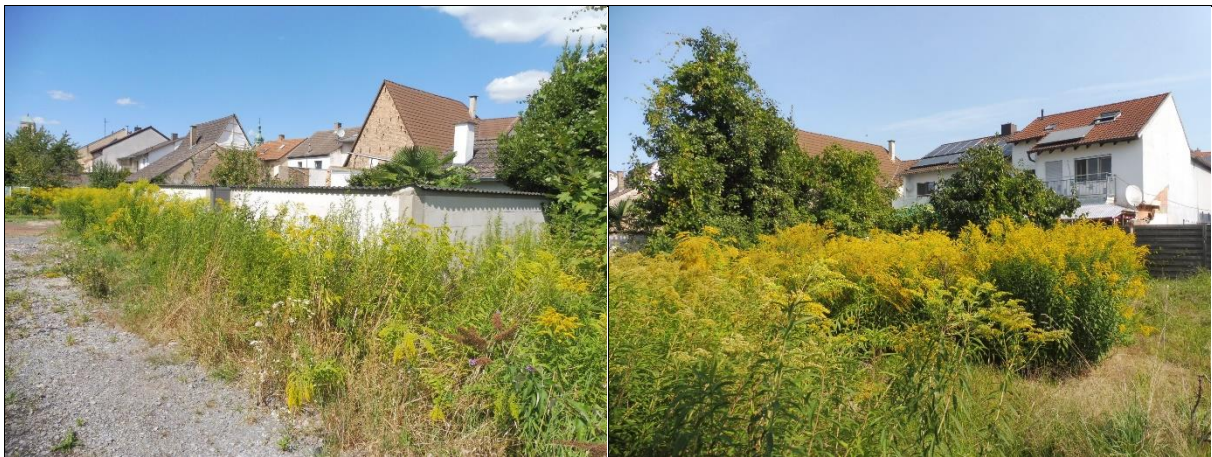
Am Nordostrand von Flurstück 956 verläuft ein ca. 3 m breiter Ruderalstreifen (Goldrute, Gras, Beifuß, Portulak) entlang einer Mauer. Die hinteren Teilflächen der beiden Flurstücke 958 und 959 sind ebenfalls eine Ruderalfläche und überwiegend mit Goldrute und Beifuß bestanden. In der Nordecke stehen eine Quitte und ein Birnbaum in einem Gestrüpp mit Ahorn, Pfaffenhütchen und wildem Wein. Am Südrand verläuft ein ca. 4 m breiter Grasstreifen.

Ruderalfluren auf Flurstück 956, 958 und 959

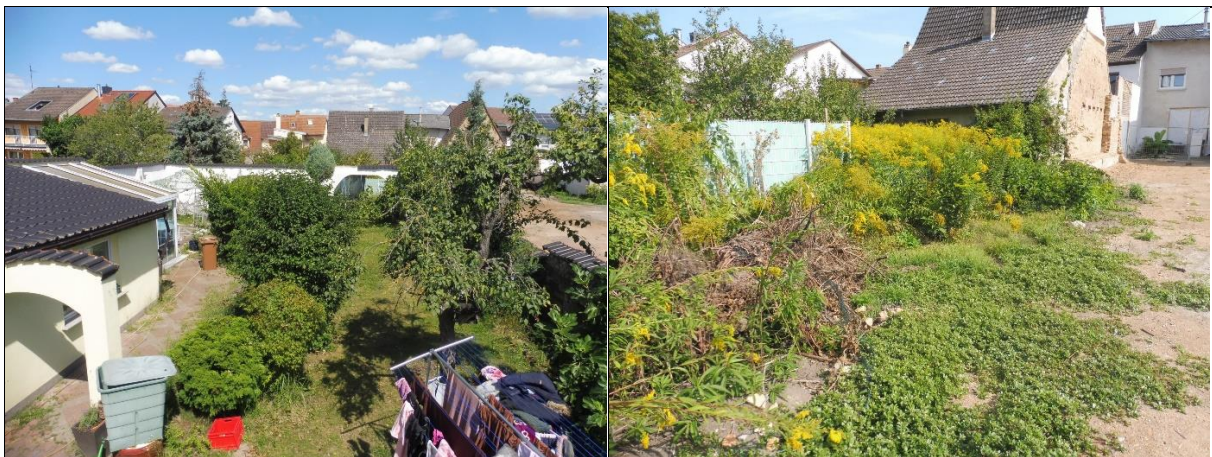
Im hinteren Teil von Flurstück 951 verläuft entlang der Grundstücksgrenze ein ca. 3 m breiter Ruderalstreifen (Goldrute, Brombeere, Rose, Hartriegel, Portulak), der mit Gehölzschnitthaufen und Bauschutt durchsetzt ist.

Garten Obere Hauptstr. 53 und 55

Ruderalfluren auf Flurstück 951

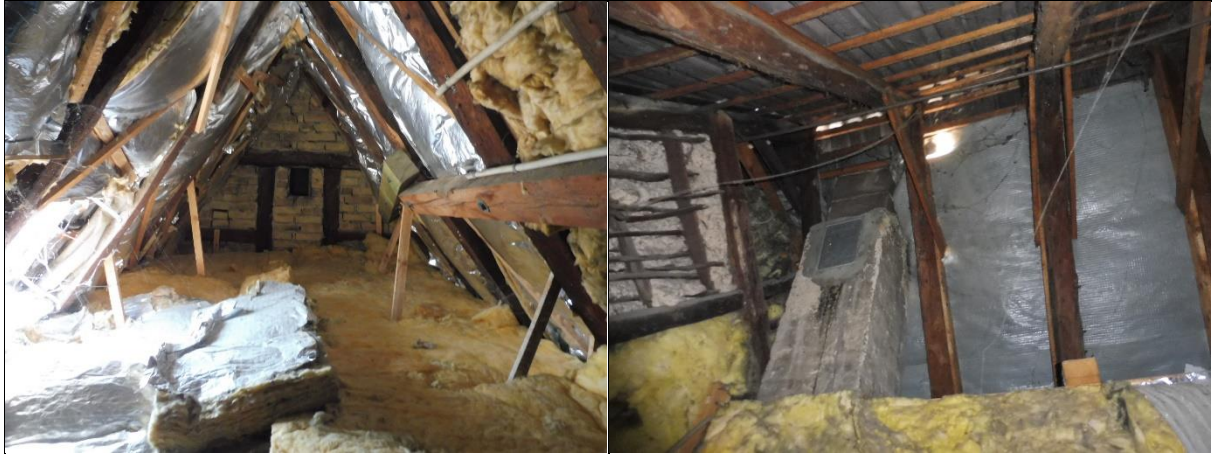
Hangplatzmöglichkeiten auf den Dachböden sind zwar vorhanden, aber voller Spinnweben, sehr schmutzig/staubig, sehr luftig, zugig und hell und damit als Hangplätze eher ungeeignet. Beim Ausleuchten und der Untersuchung potenzieller Spaltenverstecke (Balkenwinkel, Balkenkehlen, Zapfenlöcher, Firstziegel, Zwischenraum Dachbalken-Außenwand) wurden keine Hinweise auf Fledermäuse gefunden.

Dachstuhl Wohnhaus Obere Hauptstr. 55

Ein Abbruch des Dachstuhl des Wohnhauses Obere Hauptstr. 55 während der Wintermonate (November bis März) reduziert die potenzielle Anwesenheit von Fledermäusen erheblich, da ein Winterquartier auszuschließen ist.

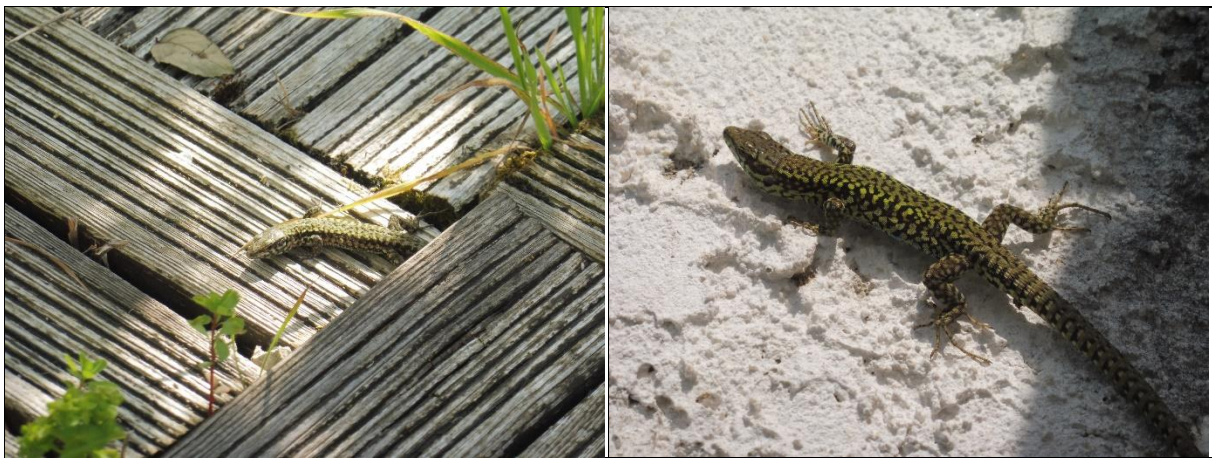
Mehrere Tiere wurden im Garten Obere Hauptstr. 53 und 55 an der etwa 5 m langen Bruchsteinmauer im vorderen Teil von Flurstück 951 sowie in dem ca. 3 m schmalen Ruderalstreifen im hinteren Teil von auf Flurstück 951 festgestellt. Eine Abgrenzung der Lebensstätte ist in Abb. 2 dargestellt. Der betroffene Bestand wird auf ca. 12 Tiere geschätzt. Aufgrund der Färbungen der Mauereidechsen (Grünfärbung des Rückens) ist von einem allochthonen Bestand (eingeschleppte gebietsfremde Linie) auszugehen.

Gebietsfremde Mauereidechse (allochthone grünrückige Tiere)

Die Mauereidechsen werden vor Beginn der Abbruch- und Erschließungsarbeiten vergrämt, abgefangen und in einen Ersatzlebensraum umgesetzt. Abfangen und Umsetzen sind durch eine reptilienfachkundige Person durchzuführen. Dabei ist ein möglichst hoher Anteil des Bestands (> 80%) abzufangen.

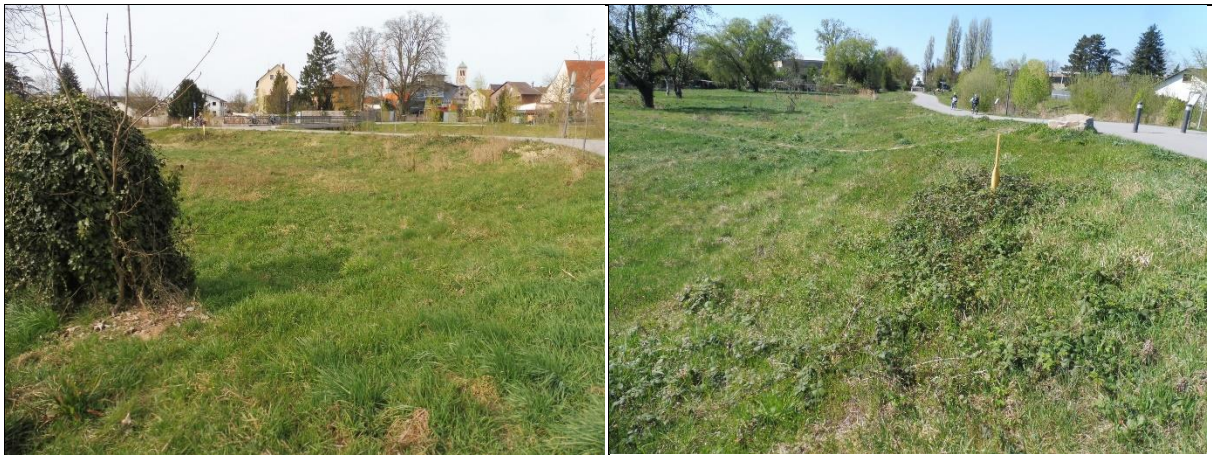
Ersatzlebensraum Mauereidechse auf Flurstück 1280 und 1279/1 am Kraichbach
