**Neubau Gemeindezentrum  
Ev. Gemeinschaftsverband AB  
Heidelberger Straße 91, Hockenheim  
Flurstücke 3373/103, 3373/5, 3373/106**

## **Artenschutzrechtliche Vorprüfung**

31.03.2025

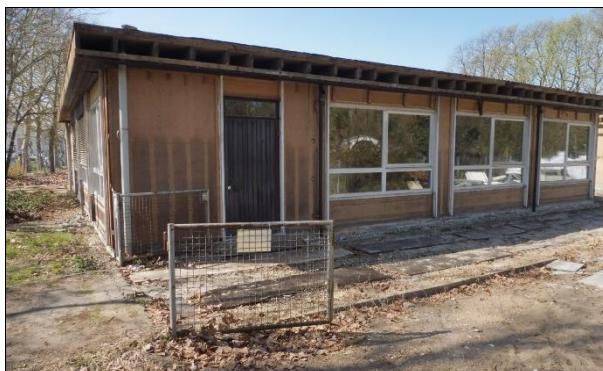
Ehem. Kindergarten

Bei der Gebäudekontrolle wurden keine Fledermäuse entdeckt. Es wurden auch keine Fledermausspuren (Kotkrümel, Fraßreste, Urin- und Sekretverfärbungen, Skelette bzw. Mumien) festgestellt, die auf eine Nutzung durch Fledermäuse hindeuten.

Die Gebäude sind nicht als Überwinterungsquartier oder Wochenstubenquartier geeignet. Auch größere regelmäßig genutzte Fledermausquartiere lassen sich ausschließen.

Unter der bereits entfernten Fassadenverkleidung und der seitlich offenliegenden Holzunterkonstruktion des Flachdachs wurden keine Fledermäuse bzw. Spuren entdeckt. Der ehem. Kindergarten hat keinen Dachboden oder geeignete Kellerräume.

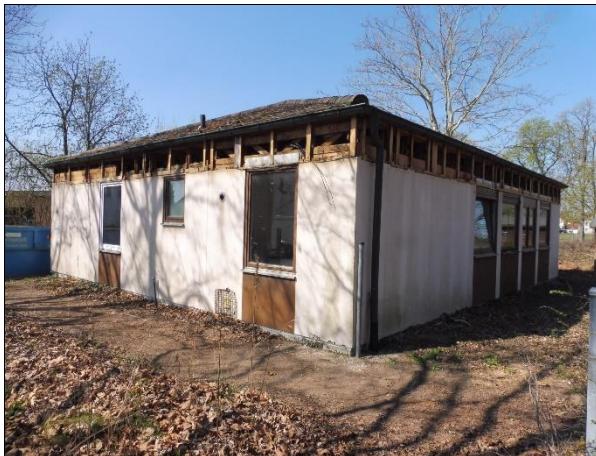
Ehem. Kinderkrippe

Die ehem. Kinderkrippe hat ein niedriges mit Ziegeln eingedecktes Zeltdach, das unzugänglich ist. Im Ziegeldach befinden sich Lüftungsziegel bzw. kleine Öffnungen und Spalten, durch die Fledermäuse in den Dachinnenraum gelangen können (s. Foto). Nicht auszuschließen ist daher die sporadische Nutzung als Tagesquartier von Einzelindividuen innerhalb der Aktivitätsaison.

Um den Verbotstatbestand der Tötung gem. § 44 Abs. 1 Nr. 1 BNatSchG zu vermeiden, ist das Abbruchunternehmen darauf hinzuweisen, dass das Zeltdach als potenzieller Quartierbereich beim Gebäudeabbruch vorsichtig händisch zurückzubauen ist. Sollten Fledermäuse aufgefunden werden, sind diese zu bergen, in einen geschlossenen Schuhkarton o. ä. mit einigen kleinen Luftlöchern umzusetzen sowie umgehend der Ersteller des Gutachtens, die Naturschutzbehörde oder das Notfalltelefon der Arbeitsgemeinschaft Fledermausschutz (0179-4972995) zu benachrichtigen.

Ein Abbruch des Gebäudes während der Wintermonate (November bis März) reduziert die potenzielle Anwesenheit von Fledermäusen erheblich, da ein Winterquartier auszuschließen ist.
