## **Stadt Hockenheim**

### **Vorbereitende Untersuchungen "Obere Hauptstraße Süd"**

### **KURZFASSUNG**

November 2013

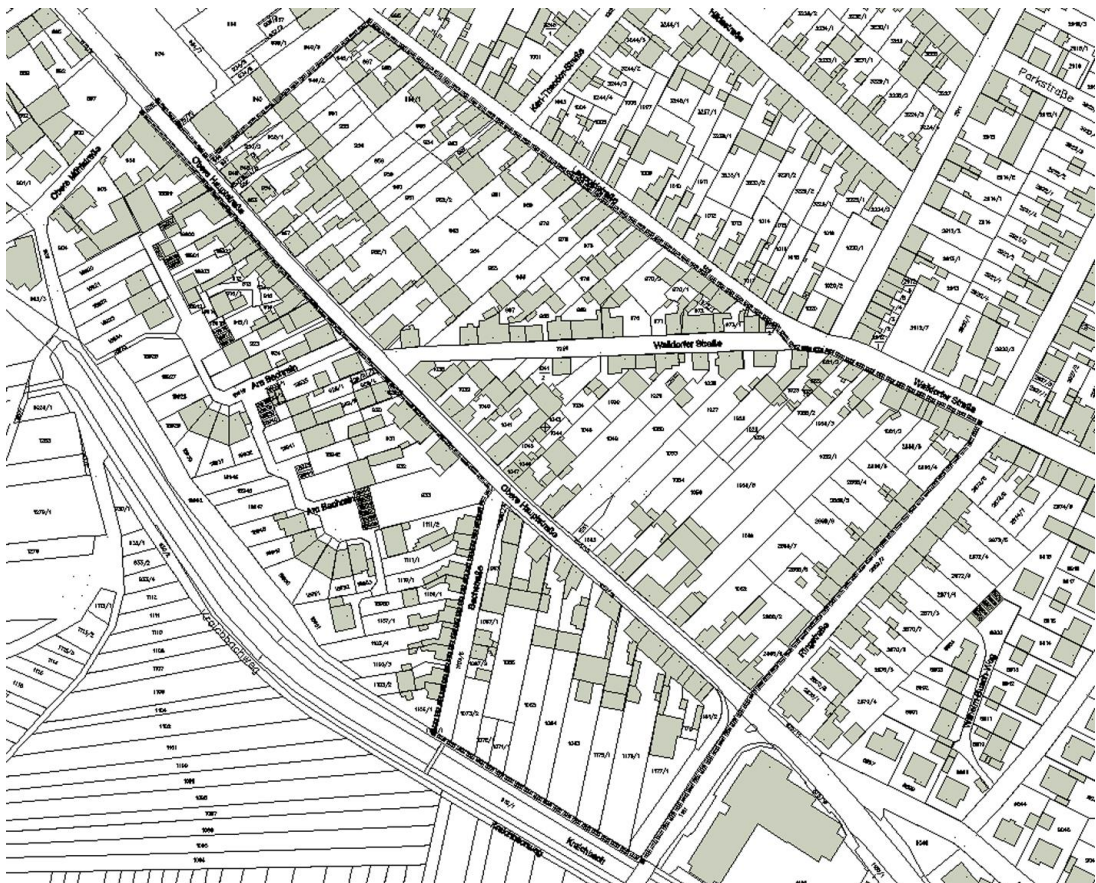
Das Untersuchungsgebiet „Obere Hauptstraße Süd“ umfasst den Baublock zwischen Kraichbach, Südring, Bachstraße und Oberer Hauptstraße, den Baublock zwischen Ringstraße, Walldorfer Straße und Oberer Hauptstraße und den Baublock zwischen Walldorfer Straße, Leopoldstraße und Oberer Hauptstraße etwas bis in Höhe der Oberen Mühlstraße. Es ergibt sich eine zu untersuchende Fläche von ca. 5,45 ha.

Abb.: Abgrenzung des Untersuchungsgebietes der Vorbereitenden Untersuchungen
